## 9801 製塩装置におけるガルバニック腐食の調査と実験室試験に基づく有害度調査

助成研究者：竹本 幹男（青山学院大学 理工学部）

Harmfulness of Galvanic Corrosion in Salt Producing Plant  
-On-site Inspection and Laboratory Test Simulating the Process Condition-

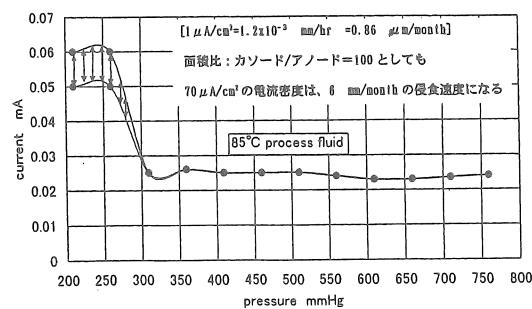
露出面積を1cm<sup>2</sup>とした時の定常ガルバニック電流と圧力の関係を図6に示す。210mmHgでは、0.06mA-

図6 SUS304と炭素鋼のガルバニック電流

0.05mA の大きなガルバニック電流を示す。電流密度  $1 \mu\text{A}/\text{cm}^2$  は、 $1.2 \times 10^{-3} \text{ mm/hr} = 0.86 \mu\text{m/month}$  に該当するので、カソード面積/アノード面積を 100 としても  $70 \mu\text{A}/\text{cm}^2$  は一ヶ月あたり 6mm の腐食速度になる。実際の循環配管での面積比はさらに大きいであろうから、クラッド 304 層の S C C が基材炭素鋼まで到達すると、1ヶ月以内に基材鋼を貫通するほどの速度である。

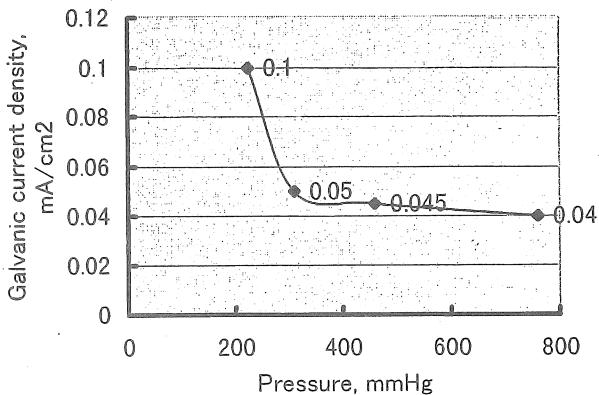
図 7 Hs-C と炭素鋼のガルバニック電流

1) よりも大きな電位差があるため、図 7 に示すように  $210 \text{ mmHg}$ 、 $80^\circ\text{C}$  では、 $0.1\text{mA}$  のガルバニック電流が見られる。すなわち、クラッド Hs-C 相がガルバニック腐食でなくなつて、基材鉄が露出されると 7mm 厚さの基材は 1ヶ月もたない。約 2 時間のガルバニック腐食後には、Hs-C 表面に簡単に除去しきい鉄（やや薄い赤）が析出するが、鉄鋳をもつ Hs-C の腐食電位は  $-560\text{mV}$  になる。

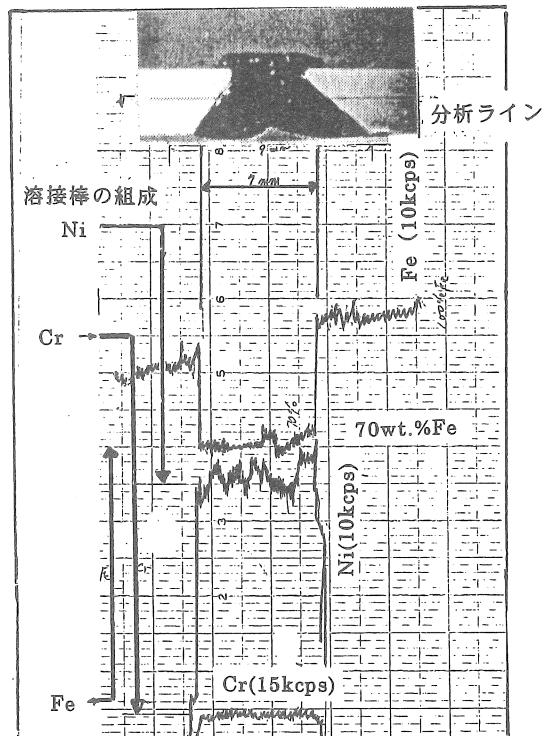
図 8 70wt.%鉄希釈 Hs-C 溶着金属の元素分布

色々な溶込み率のピードオン溶着金属を作製したが、図 8 には最も希釈の高い溶着金属の E P M A 分析結果を示す。断面のナイタールエチングでは、周囲の鉄はエッティングされるが溶着金属はエッティングされていない。実体顕微鏡写真では、反射光の関係で周囲が光

っているが、この部分がエッティングされている。溶着金属の鉄濃度は70%程度でナイタルではエッティングされないが、Hs-Cとカップリングすると苦汁溶液中では図9に示すような高い電流密度を示す。電流密度を $20\mu\text{A}/\text{cm}^2$ としても、厚さ2mmクラッド層は1ヶ月以内に貫通されることになる。一般にHs-C合金中のFe濃度は10%までは、耐食性に大きな影響を与えないと言われている。図8,9のケースは極端な場合であるが、クラッド鋼の溶接では、すべてのパスをHs-C溶接棒で行うことはもちろん、製塩プラントでは塩付着防止のため余盛りを除去するため、必要に応じてダミー層をおく溶接も必要である。また、溶接止端部はダブル入熱となり、希釈率を大きくする傾向があるので、特に注意が必要である。

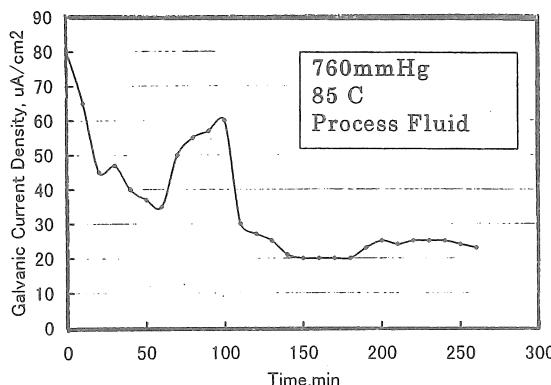
図9 70%鉄希釈Hs-Cと健全Hs-Cの760mmHg苦汁溶液におけるガルバニック電流

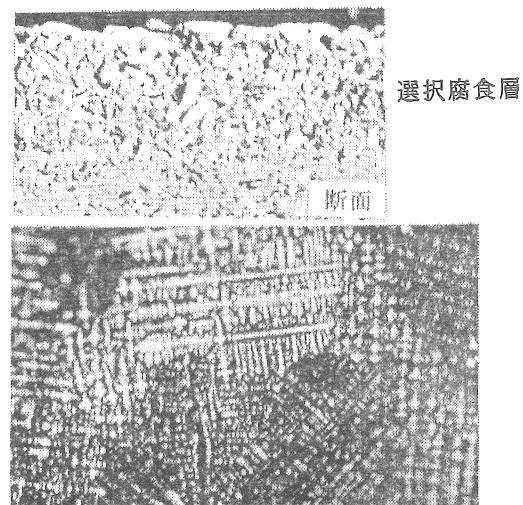
図10 70%鉄希釈Hs-Cの苦汁溶液による鮫肌状腐食

溶着金属中の鉄濃度は均一ではないため、図9の高い電流を示した100分近傍でスポット状の赤錆発生が見られた。カップル電位は、-560から-580mVでモネル(-430mV)と炭素鋼(-650mV)の間にある。アノード分極後のこの試験片は、図10に示すように鮫肌状になっており、表面は黒錆で覆われていた。鮫肌状アタックの断面組織はポーラスになっているが、鉄が選択溶解したことを示唆している。現場装置でも鮫肌状アタックが見られることがあると言われており、Hs-Cが鉄に希釈されていることを示唆している。

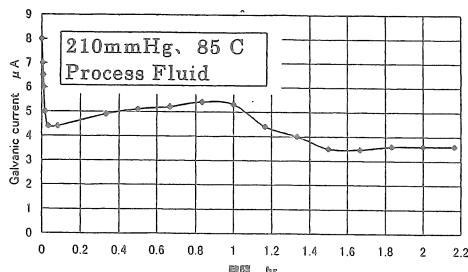
クラッドHs-Cに深さをかえた60°開先加工(開先深さ:3および2.5mm)を行ったのち、Hs-C溶接棒でメルトランTIG溶接を行なうことによって、平均鉄濃度が約25wt.%と10%の溶着金属を作製した。図11,12は鉄希釈溶着金属(Fe-HsC)と健全Hs-Cとのガルバニック電流で、25wt.%溶着金属では $4\mu\text{A}/\text{cm}^2$ になる。希釈溶着金属表面積とクラッド(健全)

Hs-C の面積比を考えれば、許容できない電流密度である。ガルバニック腐食試験後には縞状の黒錆びが見られるが、急速溶融・凝固（模擬溶接）によって局所的に鉄濃度の高い部分が縞状に発生するためで、一様濃度を示す固溶体で観察されるよりもはるかに危険である。すなわち、鉄濃度の高い相が高速選択溶解をするので、溶接による鉄の希釀を避ける溶接施工が確立されるべきである。

図 11 平均鉄濃度 20wt.% の希釀  
Hs-C(Fe-Hs-C) と健全 Hs-C のガル  
バッケ電流

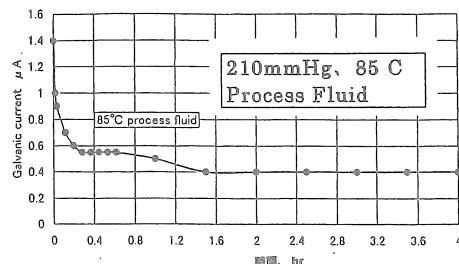
図 12 平均鉄濃度 10wt.% の希釀 Hs-C  
(Fe-Hs-C) と健全 Hs-C のガルバ  
ニック電流
