## 9801 製塩装置におけるガルバニック腐食の調査と実験室試験に基づく有害度調査

助成研究者：竹本 幹男（青山学院大学 理工学部）

Harmfulness of Galvanic Corrosion in Salt Producing Plant  
-On-site Inspection and Laboratory Test Simulating the Process Condition-

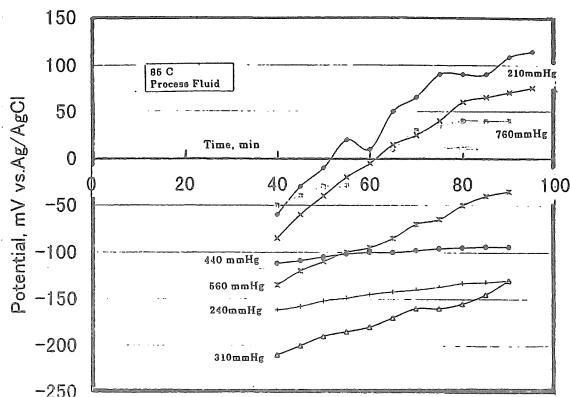
図2 85°C、減圧プロセス流体中における Hs-C rod の腐食電位

210mmHg までの減圧下における Hs-C rod の腐食電位の経時変化の一例を図 2 に示す。

初期の電位変動は極めて複雑であるが、ほぼ定常に達したときの電位を比較すると図3のようになる。図3には4種類の金属の定常電位を圧力の関数として示したが、鉄の腐食電位は-620から-650mVである。一方、Hs-Cでは、TiG用溶接棒(rod)を用いて測定した電位とクラッド Hs-Cの電位には、100から200mVもの電位差がある。図3には、Hs-C rodの210, 430, 760mmHgでの電位のばらつきの範囲を示したが、定常電位には約30mV程度のバラツキが観察される。しかし、rodとclad Hs-Cでの100mV以上の電位差は腐食現象を考えるうえでは無視できない大きな問題で、その原因について今後詳細に検討する必要がある。

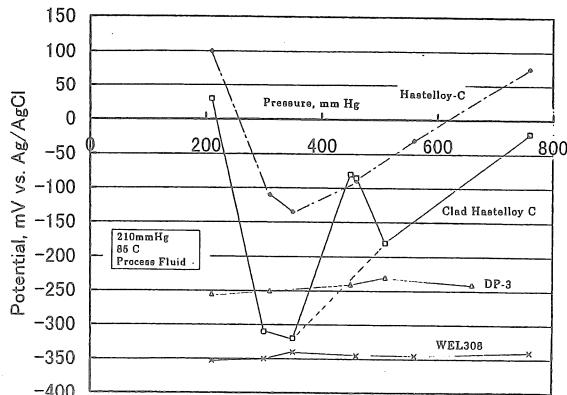
図3 各種金属の定常腐食電位と圧力の関係

腐食電位は、300mmHgまではほぼ単調に卑方向にシフトするが、沸騰ではかなり貴な電位になり、隙間腐食や孔食を起こしやすくなる。クラッド Hs-Cの電位は、rod Hs-Cと同じような電位の圧力依存性を示すが、450と460mmHgで測定した電位はrod Hs-Cと同じ電位を示している。鉄による表面汚染やコーティング法が原因とも考えられるが、200mVを超えるような電位のバラツキの原因については検討中である。

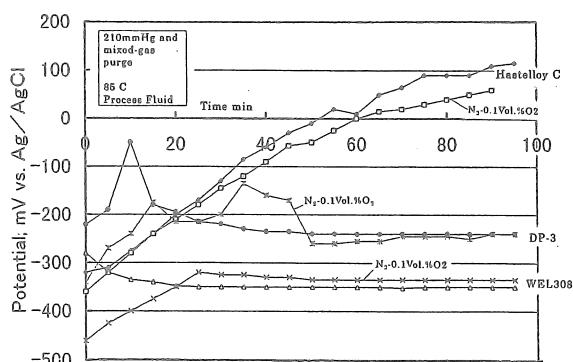
図4 減圧と ( $N_2+0.1\text{Vol.\%}O_2$ ) 混合ガスバージによる腐食電位の比較

来ているか否かを調べた。Hs-C, DP-3, WEL308 rodについての結果を図4に示す。DP-3とWEL308の定常電位は数mVの範囲で一致しているが、Hs-Cのそれは50mV程度異なっている。しかし、Hs-Cの腐食の電位がバラツキやすいこと（最大35mV）を考えれば、(N<sub>2</sub>+0.1Vol.%O<sub>2</sub>)混合ガスバージは蒸発缶の溶液条件を再現していると考えられる。85°Cの(N<sub>2</sub>+0.1Vol.%O<sub>2</sub>)ガスバージした22wt.%Cl<sup>-</sup>溶液でのHs-C22の隙間腐食再不働化電位は-100mV vs.S.C.Eと報告されているので(Ag/AgCl電位のS.C.Eに対する電位は-4mV)、Hs-Cは隙間腐食を起こす可能性がある。しかし、これはあくまで希釈されないHs-C合金について言えることで、鉄に希釈されたHs-Cの腐食電位はかなり卑であることを考えれば、隙間腐食よりも危険なガルバニック腐食に注意を払うべきであろう。

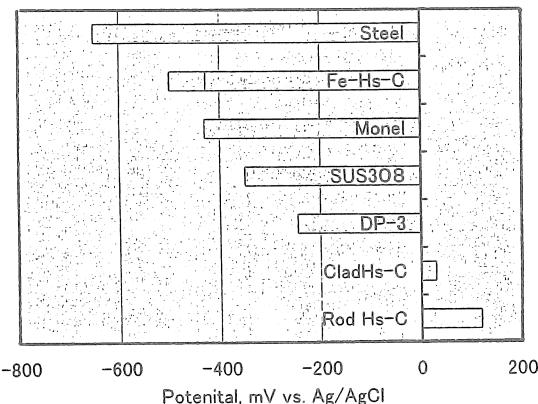
図5 各種金属の蒸発缶(85°C、200mmHg)

図5には、蒸発缶運転条件における各種金属の定常腐食電位を示す。このうち、上から2番目のFe-Hs-Cは、鉄に希釈されたHs-Cの腐食電位であるが、この電位は鉄含有率に依存し、実験範囲では-430から-450mVの範囲にあり、モネルよりも卑で孔食を起こすことはない。ガルバニック腐食による加速的局部溶解の方が問題である。
