海水流動下における銅系合金材料の局部腐食に関する研究

助成研究者：矢吹 彰広 (広島大学 工学部)

Study on localized corrosion of copper alloys in flowing seawater

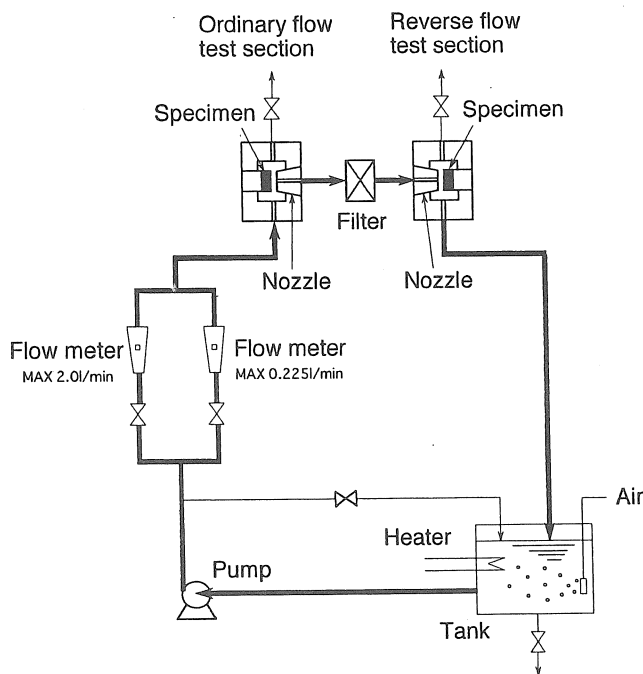
実験装置としては、当研究室において開発された構造が非常に簡単なすき間噴流法試験装置を用いた⁶⁾。試験装置の概略図を図1に示す。本装置は試験片以外は全て耐食性のタンク、ポンプ、流量計、試験部から成る。試験部において、直径16mmの試験片が内径1.6mmのノズルの対面に0.4mmのすき間を隔てて静置されている。ノズルから試験片表面に向かってすき間を満たしながら試験液を放射状に流す場合（順流）は、流れ断面積の増加により流速が急激に減少して試験片表面に激しい乱れが生じる。その乱れにより試験片表面の酸化皮膜が破壊され素地金属が露出し、そこに局部腐食が生じる。また、試験液を逆の方向、すなわち試験片周辺部からノズルの向かって流すことにより（逆流）乱れを生じさせずに剪断のみの影響を調べる試験も行うことができる。

Fig. 1 Schematic diagram of jet-in-slit apparatus.

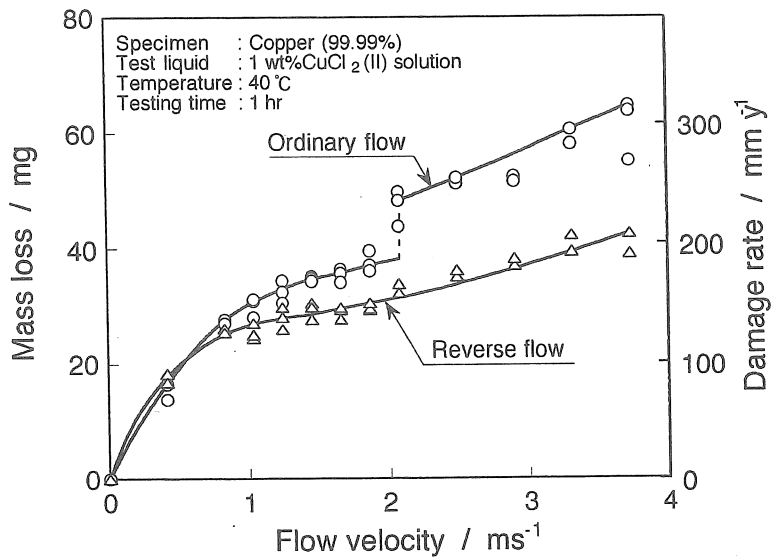
1 wt%塩化第二銅水溶液における純銅の質量損失と流速との関係を図4に示す。ここで試験1時間後における質量損失10 mgは、平均腐食速度49 mm/yに相当し、それを右縦軸に参考として示した。順流および逆流共に、繰り返し行った試験の結果はほぼ一致しており、本試験装置を用いることによって再現性のあるデータが得られた。順流と逆流における腐食の挙動を比較すると、両者とも1 m/sまでは流速の上昇に伴い腐食速度が増加しているが、1 m/s以上ではほぼ一定の腐食速度上昇率を示している。さらに、順流では流速が約2.0 m/sにおいて平均腐食速度が不連続に増加したのに対し、逆流ではそのような挙動を示さなかった。

Fig. 4 Effect of flow velocity on the mass loss of copper specimen.

1 wt%塩化第二銅水溶液中の純銅での腐食挙動と海水流動下における純銅の腐食挙動の比較を行った。3%食塩水を流速 1.4 m/s および 3.3 m/s で流した場合の質量損失の結果（図中の●, ▲）を図4に示す。ここで試験12時間後における質量損失1 mgは、平均腐食速度0.41 mm/yに相当し、それを右縦軸に参考として示した。また、図中には1 wt%塩化第二銅水溶液中における順流と逆流の曲線を3%食塩水での結果と比較できるようにフィッティングして示した。3%食塩水中での腐食速度は1 wt%塩化第二銅水溶液中の腐食速度の約1/200であった。3%食塩水中における腐食挙動は流速の上昇とともに上昇し、順流における腐食は逆流のそれを上回り、1 wt%塩化第二銅水溶液中の腐食と同様の傾向（図中の曲線）を示した。しかし、順流における流速3.3 m/sでは1 wt%塩化第二銅水溶液中の腐食ほど上昇しなかった。この速度では腐食生成物の剥離が大きく関与していて、3%食塩水中で生じる皮膜と1 wt%塩化第二銅水溶液中で生じる皮膜の違いであると考えられる。

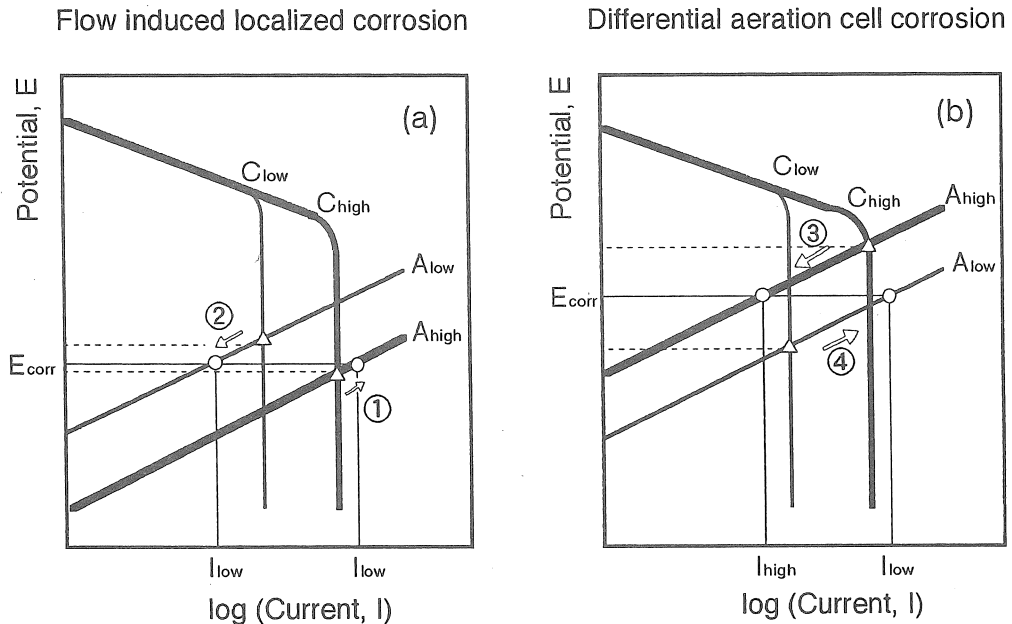
内部分極曲線を用いた流れ誘起局部腐食および流速差腐食の機構説明は次の通りである。流れ誘起局部腐食では皮膜の脱離が生じる場所や、流速の高い所のアノード分極曲線(図5(a), A_{high})は流速の低い所のそれ(A_{low})に比べて見掛け上、卑にある。一方、流速差腐食では反対に貴にある(図5(b))。また、カソード分極曲線はいずれの場合も流速の高い所が大きな限界電流を呈する。このときの各場所の自然腐食電位と腐食電流はそれぞれ△で表される。しかし、実際は両者は電氣的に導通されており、電位は流速の高い所と低い所で同一となる。また、試験片全体のアノード電流とカソード電流が等しくなくてはならない。その結果、流れ誘起局部腐食では流速の高い所のアノード反応は加速され(①に相当)、低い所では減速される(②に相当)ように電位(E_{corr})が決まる。一方、流速差腐食では同じ理由で流速の高い所でのアノード反応が減速され(③に相当)、低い所でのそれは加速される(④に相当)⁸⁾。

Fig. 5 Polarization behavior in flow induced localized corrosion and differential aeration cell corrosion.

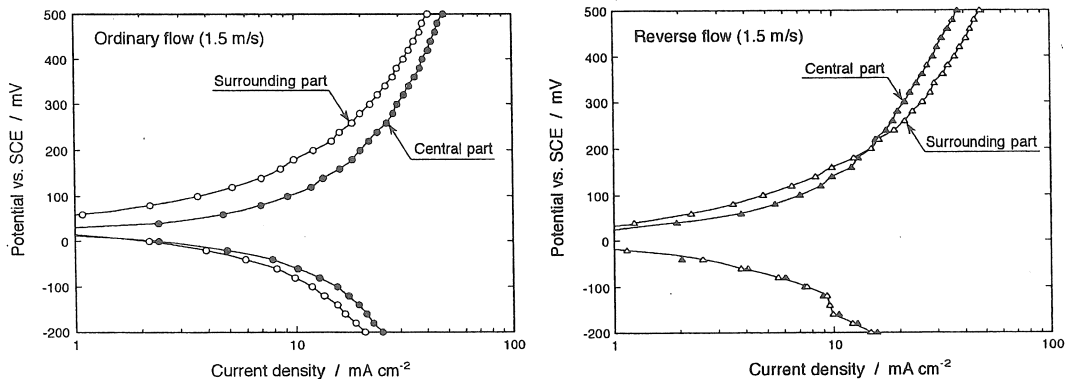
図7に1 wt%塩化第二銅水溶液を流速 1.5 m/s で流した場合の順流と逆流の試験片中央部と周辺部の分極曲線の測定結果を示す。順流の場合は、流速の高い中心部のアノード曲線はより卑な方向に位置し、流れ誘起局部腐食であることが確認された。逆流の場合、200 mV 以上の挙動が内部分極の挙動であるとする、アノード曲線はでは貴な方向に位置しており、流速差腐食が生じていると考えられる。しかし、200 mV 以下ではこの関係は逆転すること、カソード曲線に差がないことに関してはさらなる考察が必要である。

Fig. 7 Polarization curve in ordinary flow and reverse flow.

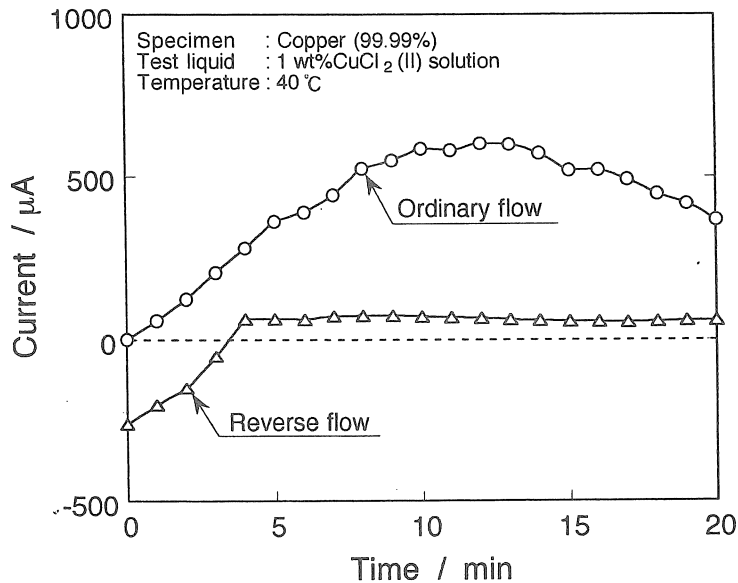
Fig. 9 Macro cell current in ordinary flow and reverse flow.

逆流における腐食機構を明らかにするためにマクロ電流の測定を行った。分極測定の結果から、順流と逆流において試験片の中心部と周辺部ではマクロセルが形成されると考えられる。そこで、図8に示す試験片を用いて測定を行った。この試験片では中心部と周辺部が分割されていて、そのすき間には絶縁材料が挿入してある。この試験片の中心部と周辺部の間に無抵抗電流計を接続して順流および逆流におけるマクロ電流の流れる方向および大きさを調べた。1 wt%塩化第二銅水溶液を流速1.5 m/sで流した場合の測定結果を図9に示す。マクロ電流が+の場合は中心部の腐食が加速され、-の場合は周辺部の腐食が加速されることを示している。順流においては、マクロ電流の方向は+であり、中心部の腐食が加速されていることが確認され、時間の経過と共にマクロ電流が上昇して最大で500 μA となった。

逆流においては測定開始直後はマクロ電流の方向は-であり、周辺部の腐食が加速されていたが、4 min 以降では電流の流れる方向が逆転した。この結果から逆流における初期の腐食は流速差腐食であると推測されるが、腐食機構は時間と共に変化すると考えられる。
